PRAWIDŁOWA GOSPODARKA POMPOWA PRZY EKSPLOATACJI TŁOCZNI ŚCIEKÓW

Mieczysław Motowidło

Zielonogórskie Wodociągi i Kanalizacja Sp. z o.o.

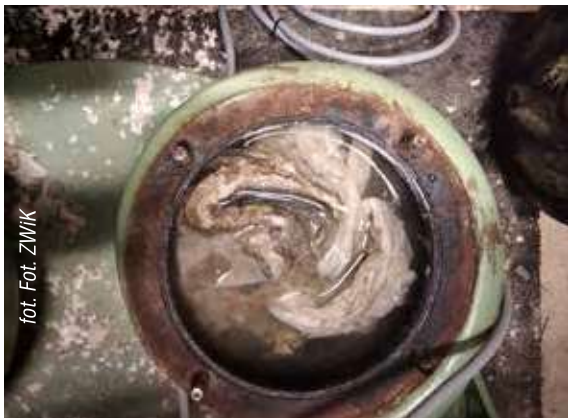
FOT. 1
Zatkana pompa

Od samego początku eksploatacji pompy się zatykały, a przyczyną tego były między innymi nawilżone

chusteczki zwijające się w tzw. „warkocze”. Od producenta tłoczni otrzymaliśmy informację, że mamy w Zielonej Górze – Polsce niewłaściwą jakość ścieków.

W 2016 r. rozpoczęliśmy współpracę z firmą Hydro-Vacuum w zakresie gospodarki ściekowej. Naszym pierwszym oczekiwaniem była dostawa takiej pompy, aby pierwsza tłocznia w Zielonej Górze przestała się zatykać co dwa tygodnie. Po dwóch miesiącach otrzymaliśmy pierwszą pompę o nieco większej mocy 5,5 kW niż pierwotnie zamontowana 4 kW. Po kilku miesiącach poprawnej pracy nowej pompy i równoczesnej dużo lepszej pracy „starej”, pracownicy obsługi poprosili o zakup drugiej nowej pompy. Po jej

zainstalowaniu obiekt działa bez zarzutu, pracownicy „objazdowi” odwiedzają go tylko w ramach bieżącego nadzoru oraz w celu czyszczenia tłoczni raz do roku.

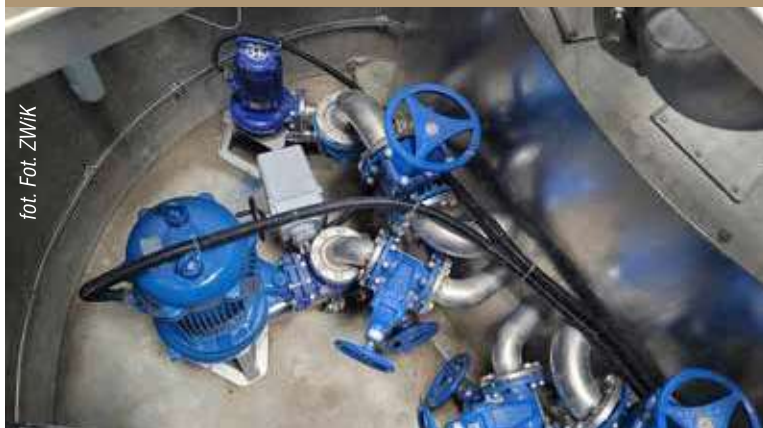
Wszystkie nowe pompy do tłoczni ścieków wykonane są w wersji monoblok o stopniu ochrony IP68 odpornym na zalanie obiektu. Takie wykonanie pomp sprawia, że są to pompy cichobieżne, ponieważ nie posiadają zewnętrznych wentylatorów oraz hałasujących sprzęgieł. Obniżenie środka ciężkości całego agregatu pompowego sprawia, że konstrukcja ta jest bardziej odporna na drgania. Pompy powyżej 25 kW mają układ wewnętrzny chłodzenia glikolem, natomiast

1. wymiana pomp, z powodu awarii ukręcania się wirników, na pompy o zwiększonym przelocie swobodnym,
2. wymiana pomp, z powodu zatykania się, na pompy z wirnikiem vortex, o dużym przelocie swobodnym,
3. wymiana pomp, z powodu zbyt małej wysokości podnoszenia – zatykanie się rurociągu tłocznego,
4. zbyt głośna praca i zakup pomp cichobieżnych IP68,
5. brak pomp zapasowych.
